Dossier photos : LE DEBLAIEMENT DU CHANTIER (2007-2008)

Dossier photos : LA RECONSTRUCTION DES MURS (2009-2010)

Dossier photos : LA CONSOLIDATION DU PIGNON (2010-2011)

Dossier photos : MURS EXTERIEURS FIN DE CONSOLIDATION (2012)

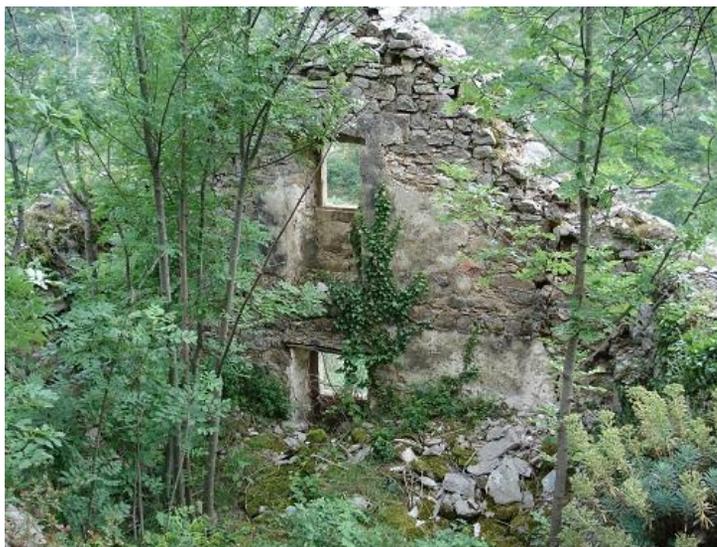
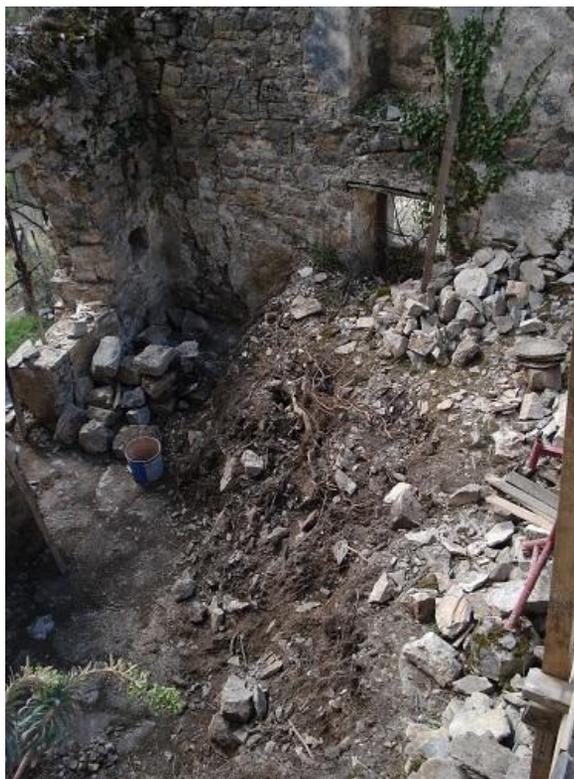
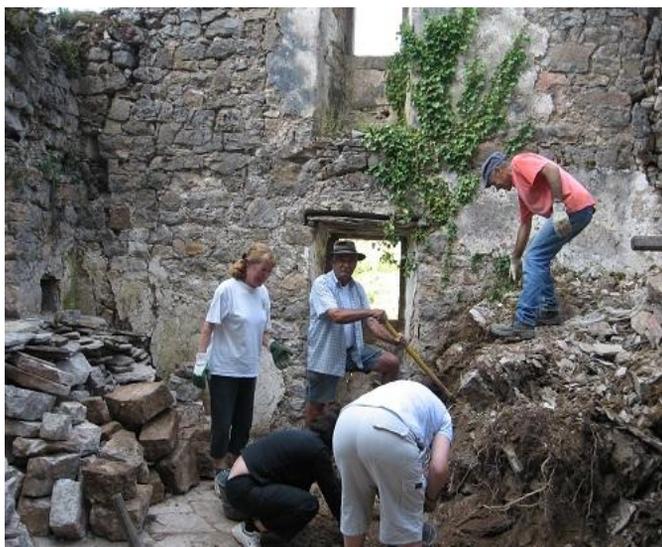
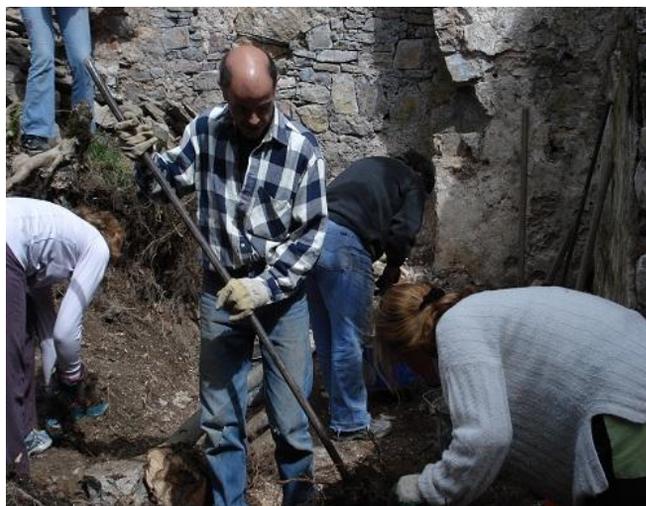
Etat de la ruine avant et pendant les travaux de déblaiement

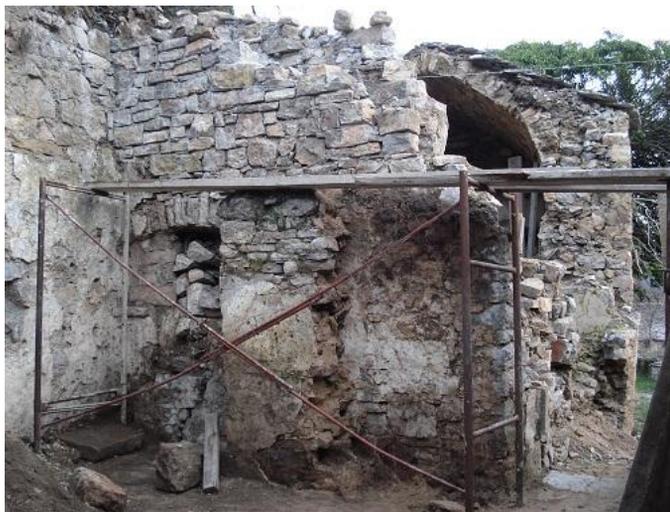
↑ Premières et reprises sur le mur sud-est

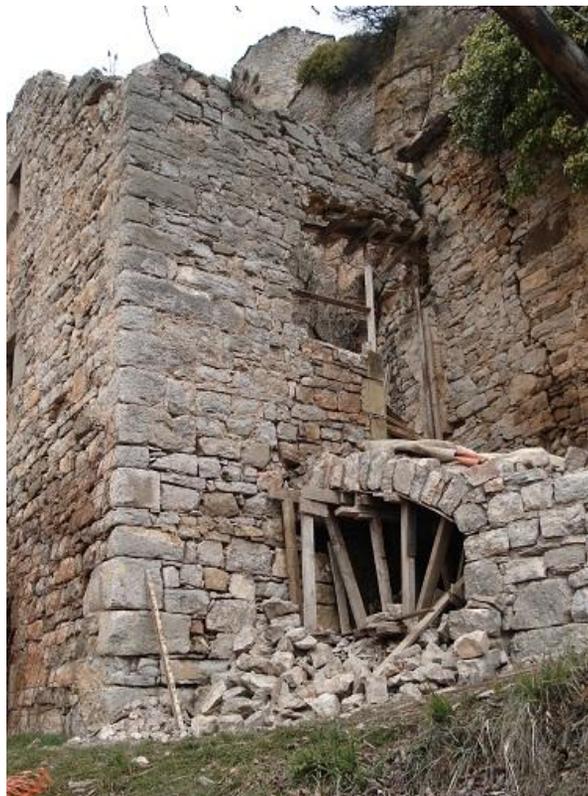
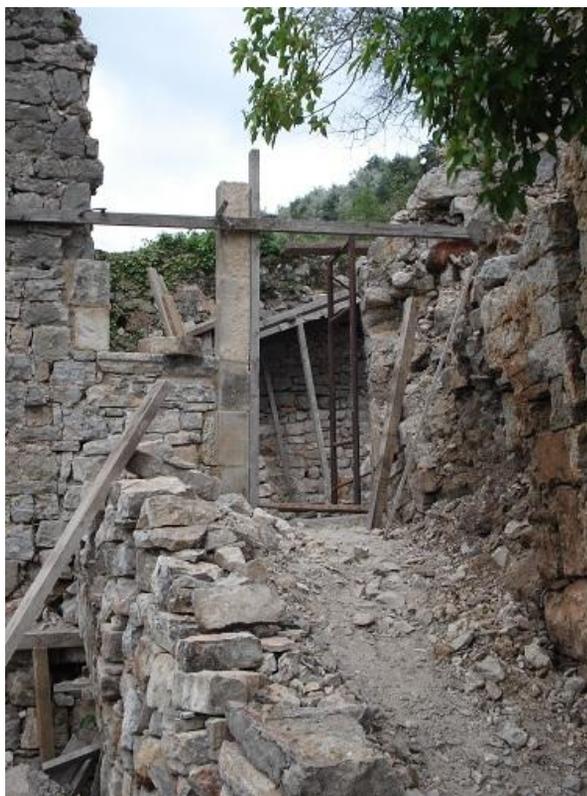
Reconstruction de l'arc de voûte supportant
la rampe d'accès au bâtiment ↗

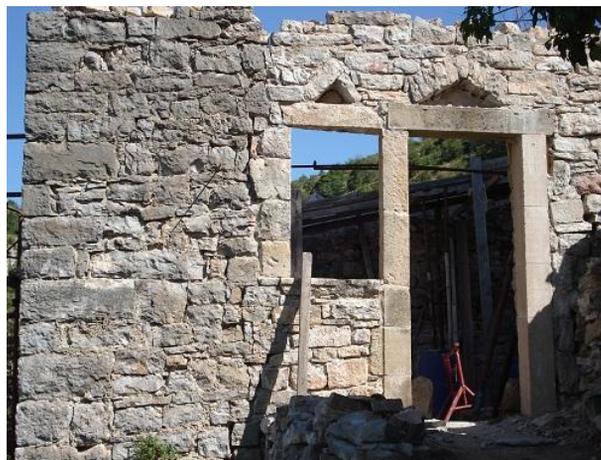
← Début de reconstruction des ouvertures du
mur extérieur sud-est

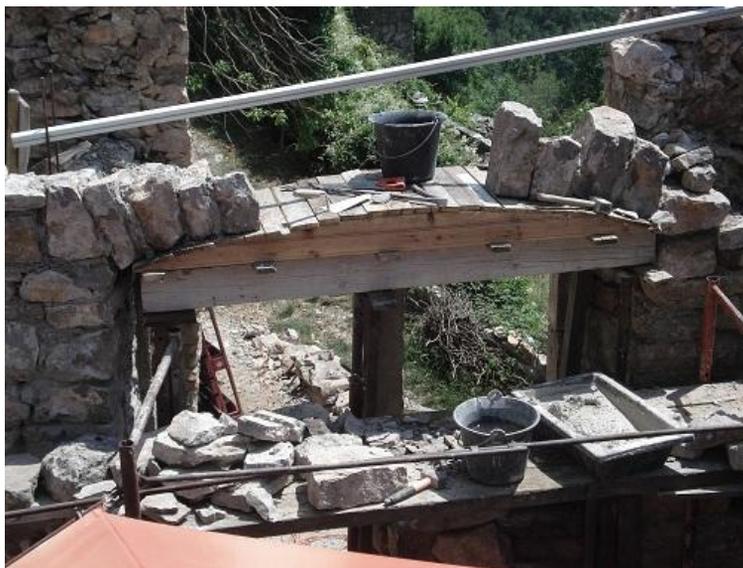
← Reconstruction des ouvertures
du mur extérieur sud-est

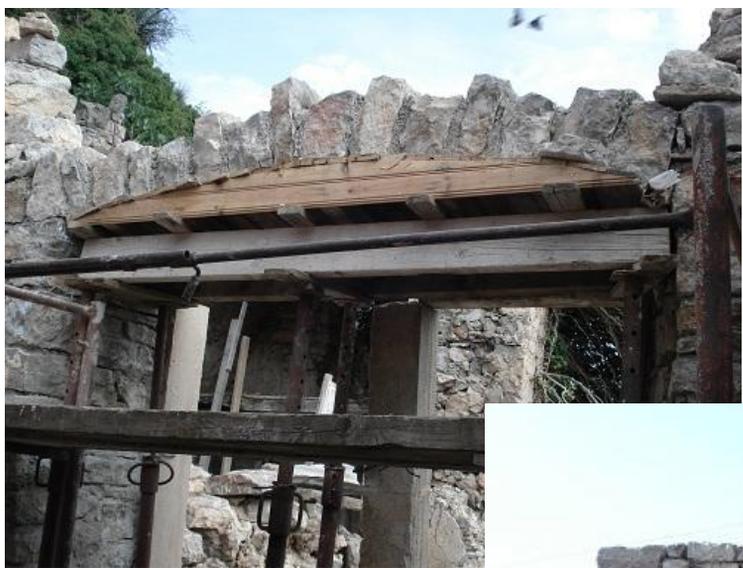
← Reconstruction de l'arc de voûte supportant
l'accès au bâtiment

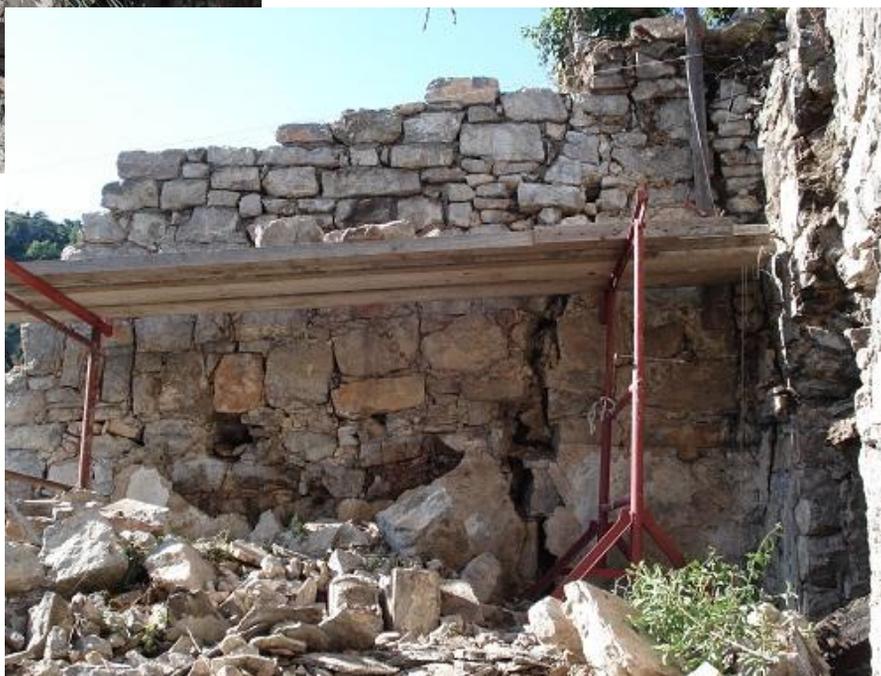
Premières et reprises sur le mur sud-est

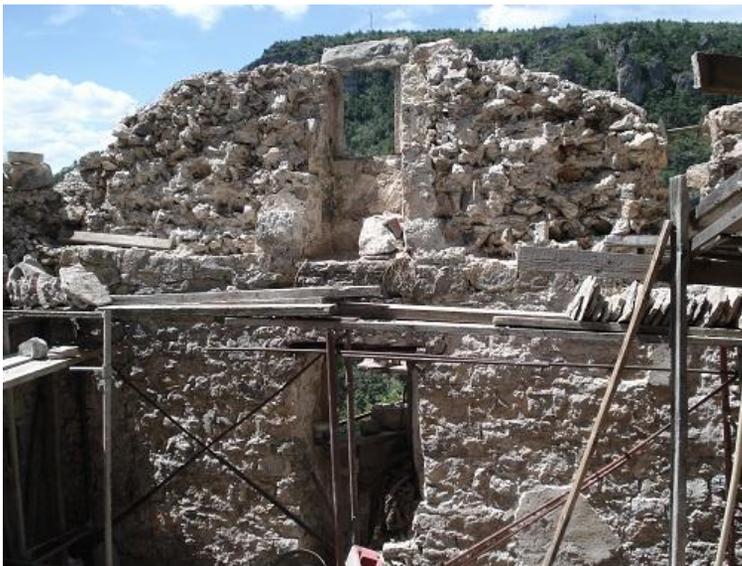
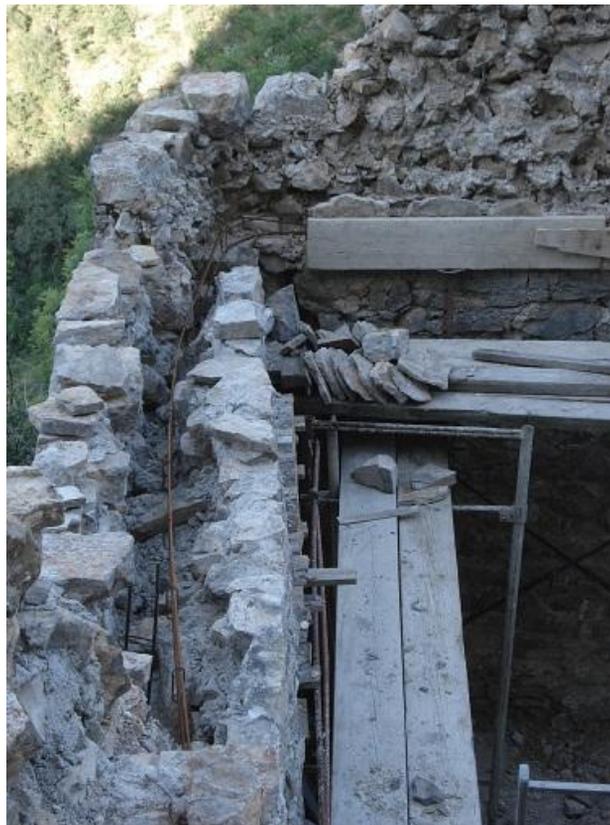
↑ Démolition partielle du pignon pour réalisation d'un chaînage d'encrage →

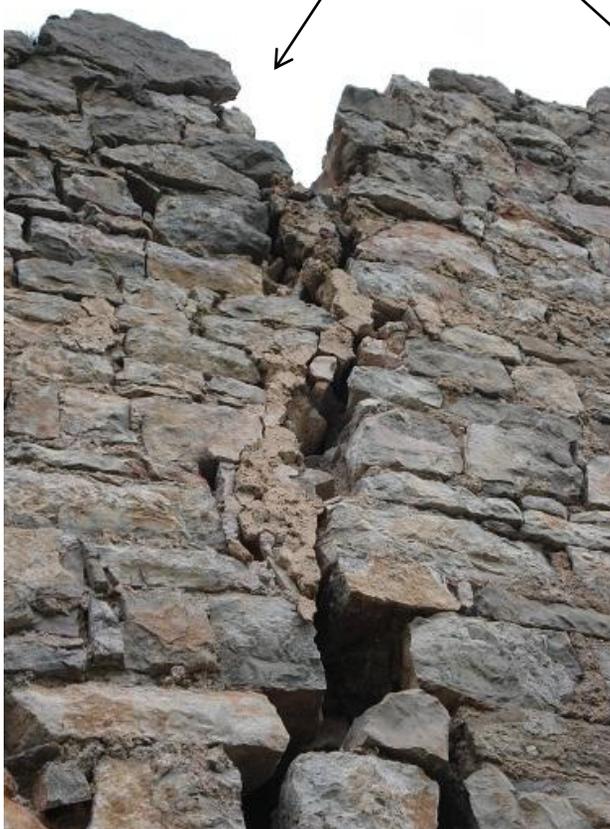
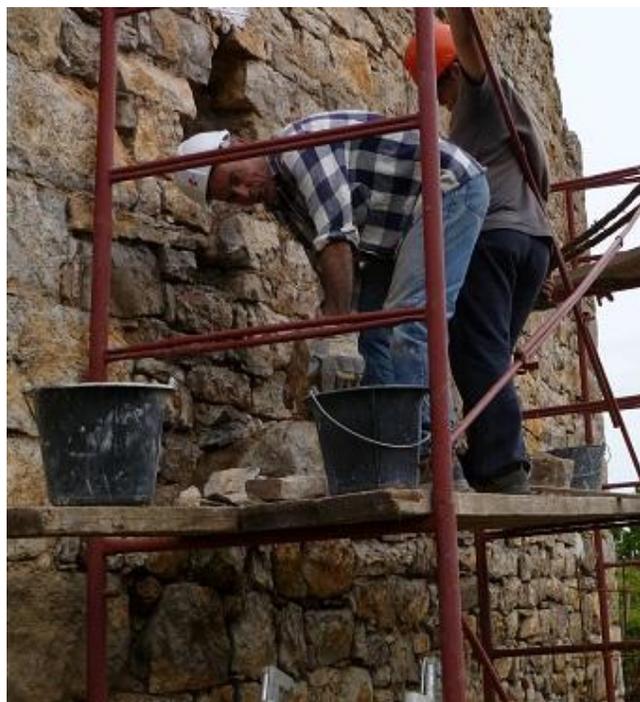
Des fissures importantes à réparer ↙ ↘

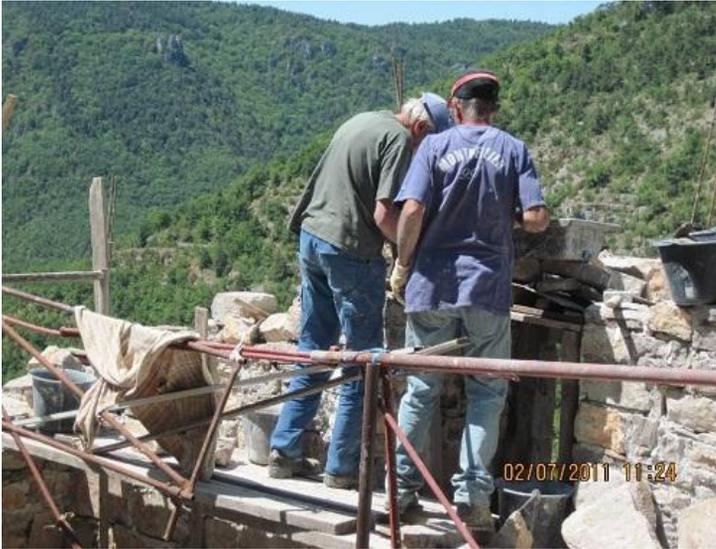
Après réalisation du chaînage, début de la reconstruction du haut du pignon

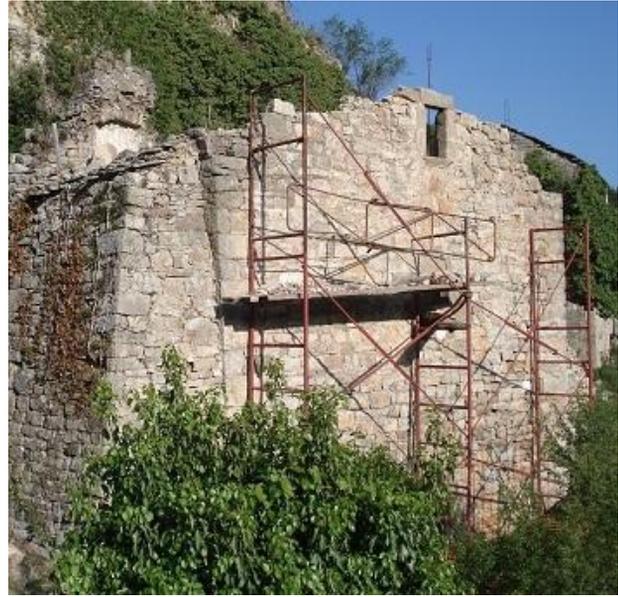
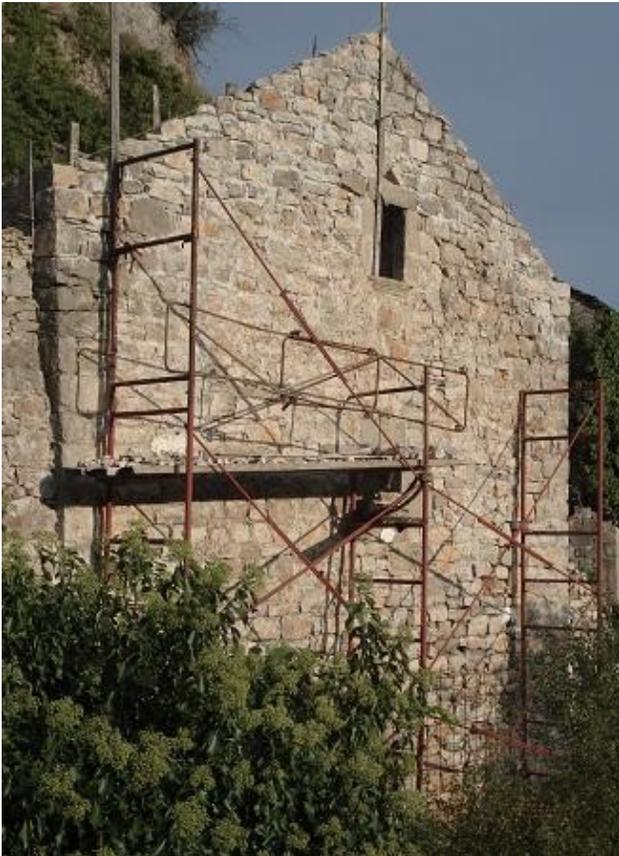
Le pignon est consolidé et reconstruit à son niveau d'origine

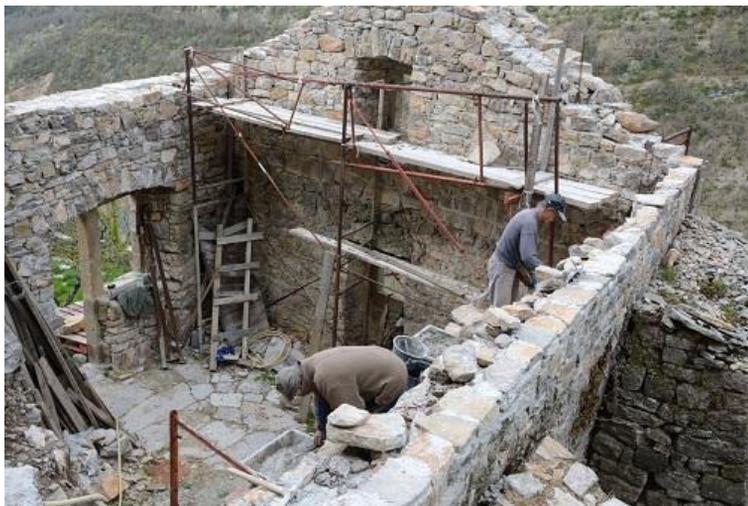
Finition des arasements des murs latéraux

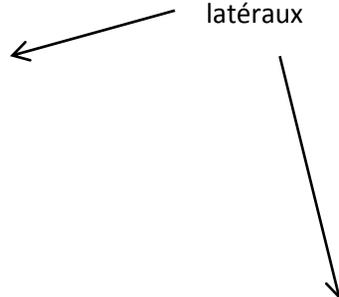
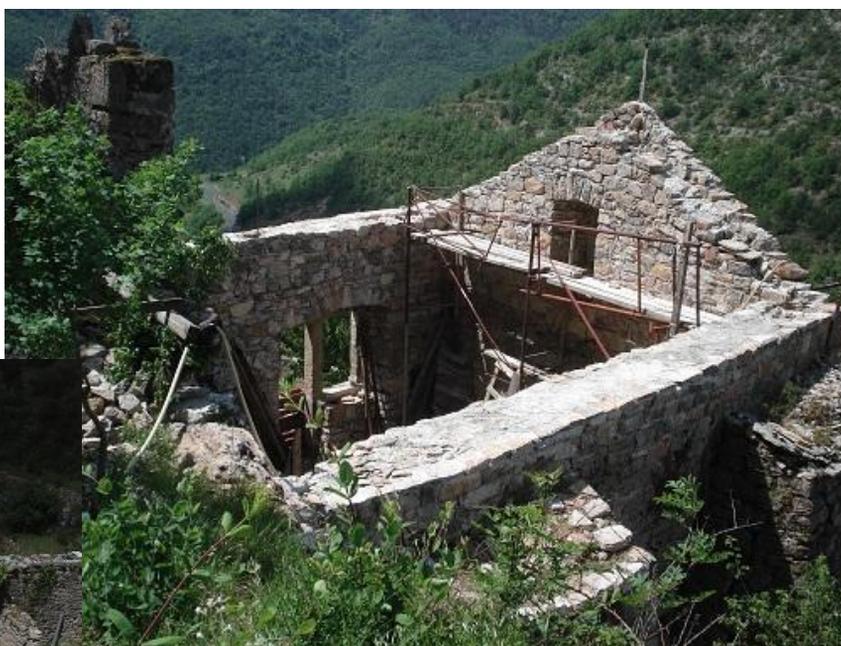
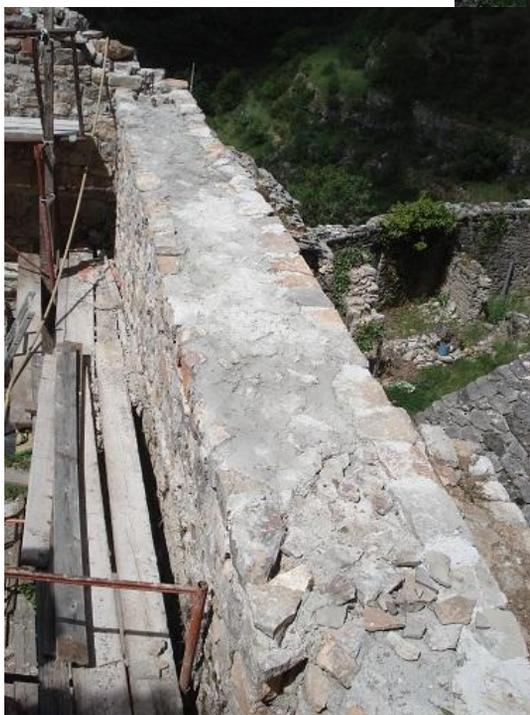
Il reste un arc diaphragme à construire au centre du bâtiment (2^{ème} semestre 2012) pour faciliter la réalisation de la dalle de toiture destinée à supporter la couverture en lauzes calcaires
